### **Alle hens aan dek**

Het dek van de *Reddingboot 2* kreeg in november 2021 een speciale coating. Deze beschermt het originele houtwerk en zorgt er tegelijk voor alle gaten en oneffenheden verdwijnen.

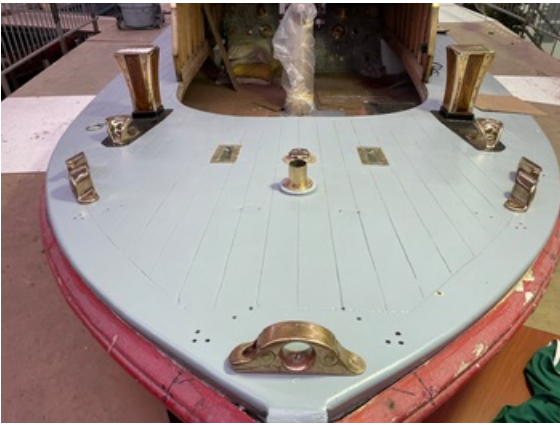
Nadien kreeg het dek een eerste grijze verflaag aangemeten, zoals het vroeger ook was. In een later stadium wordt dit verfprocédé nog eens herhaald. Bij deze tweede verfbeurt zal ook een antislip laag worden aangebracht.
